ООО "НПЦ "СТРОЙДИАГНОСТИКА"

УДК 69+691.32 (083.74) Договор № 949/14 Арх. № 949-1/14	« УТВЕРЖДАЮ» Директор ООО «НПЦ «Стройдиагностика», Патраков А.Н. «» 2014 г. М.П.
ПО РЕМОНТУ УЭЦН И ХОЛОДНОГО	СТРОИТЕЛЬНЫХ КОНСТРУКЦИЙ ЦЕХА СКЛАДА, НАХОДЯЩЕГОСЯ ПО АДРЕСУ: Г. КЫЗЫЛОРДА, М/Р КУМКОЛЬ
	СКИЙ ОТЧЕТ НИЯ СТРОИТЕЛЬНЫХ КОНСТРУКЦИЙ
) М 1 обрен на техническом совете
	Стройдиагностика»

Объектом обследования являются несущие и ограждающие конструкции здания цеха по ремонту УЭЦН и холодного склада, находящегося по адресу: республика Казахстан, г. Кызылорда, м/р Кумколь

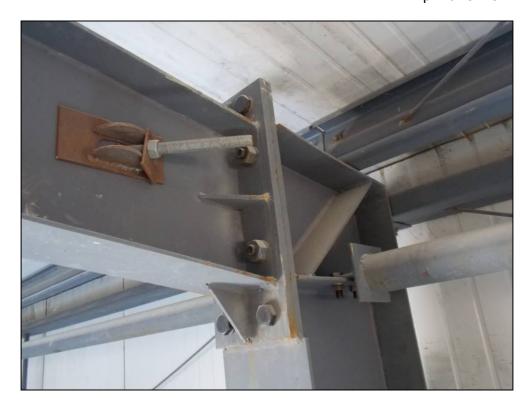
Кадр 11. Узел сопряжения балки покрытия в осях А-Б к оголовку колонны по оси А. Узел крепления стальных тяжей к балкам. Отсутствует антикоррозионная обработка деталей крепления тяжа. Локальные повреждения заводского окрасочного слоя.

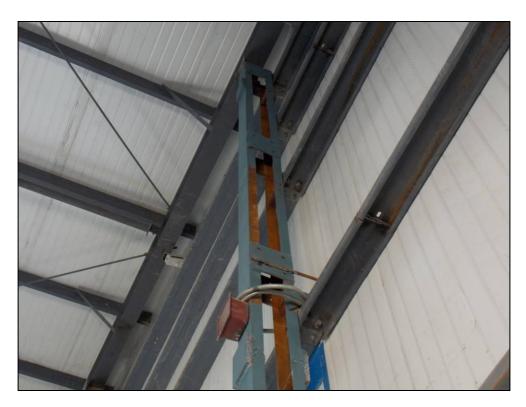
Кадр 12. Колонна фахверка в осях 7/А-Б. Отсутствует антикоррозионная обработка внутренних поверхностей швеллеров. Равномерная поверхностная коррозия неокрашенных участков.

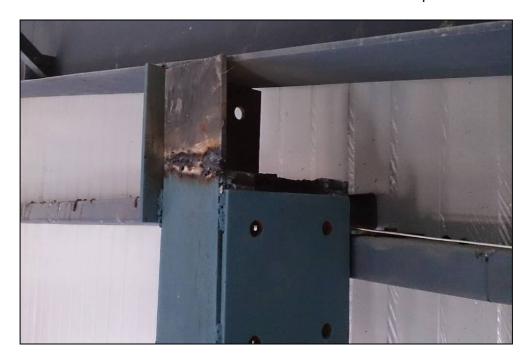
Кадр 13. Узел крепления оголовка колонны фахверка в осях 7/А-Б. Колонна не имеет надёжного соединения с нижней полкой балки покрытия.

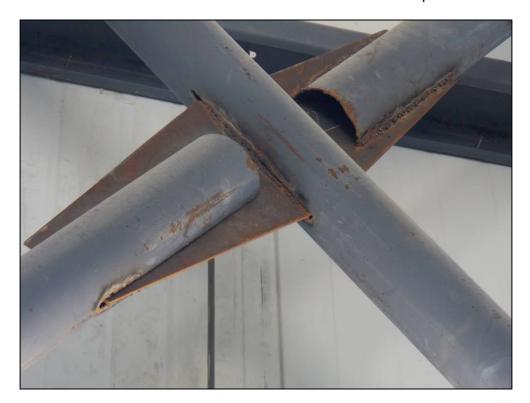
Кадр 17. Узел соединения раскосов крестовой связи в осях А/1-2. Недостаточное количество сварных швов в соединении труб с фасонкой. Дефекты сварных швов. Равномерная поверхностная коррозия фасонки и швов. Локальные повреждения заводского окрасочного слоя труб.

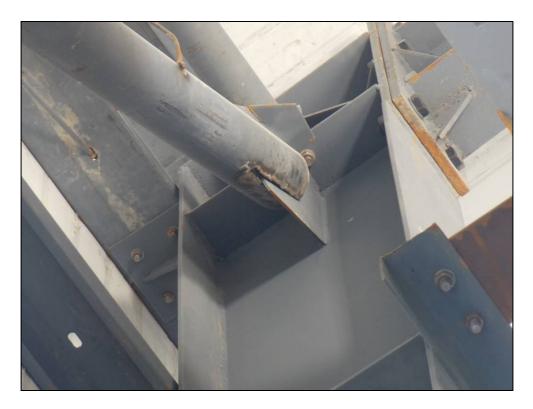
Кадр 18. Узел соединения раскосов крестовой связи по оси Б. Недостаточное количество сварных швов в соединении труб с фасонкой. Дефекты сварных швов. Типичные повреждения.

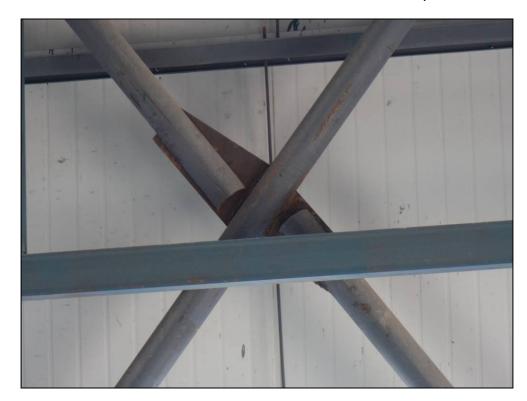
Кадр 19. Вертикальная крестовая связь по колоннам в осях А/1-2. Оси ветвей связи (трубы) не соосны. Отсутствует часть сварных швов, соединяющих трубы ветвей с фасонками. Имеющиеся швы выполнены с низким качеством: неполномерность, непровар корня, поры, наплывы. Равномерная поверхностная коррозия участков конструкций: фасонки, сварные швы.

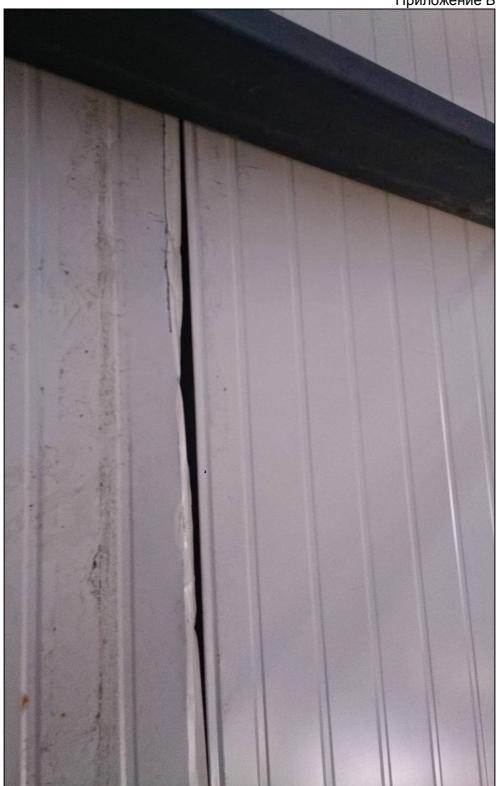
Кадр 20. Дефекты стыков стеновых сэндвич-панелей по оси А с образованием вертикальных сквозных щелей в стенах.

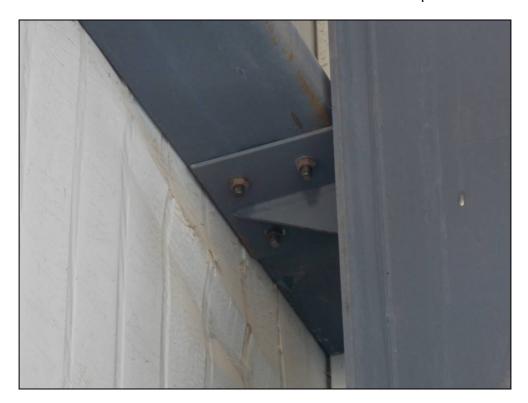
Кадр 21. Конструктивное решение узла крепления стенового прогона к колонне. Локальное повреждение заводского окрасочного слоя стальных элементов.

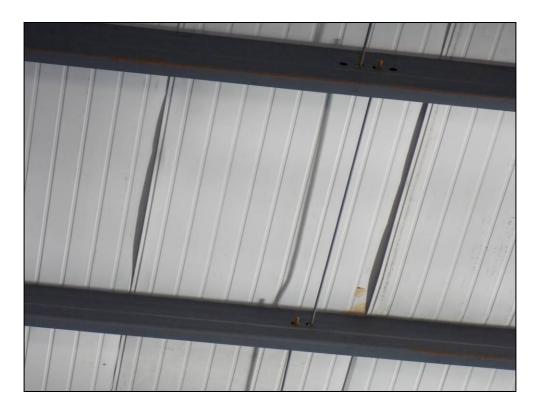
Кадр 22. Локальные деформации (прогибы) кровельных сэндвичпанелей в осях А-Б с нарушением герметичности стыков смежных панелей.

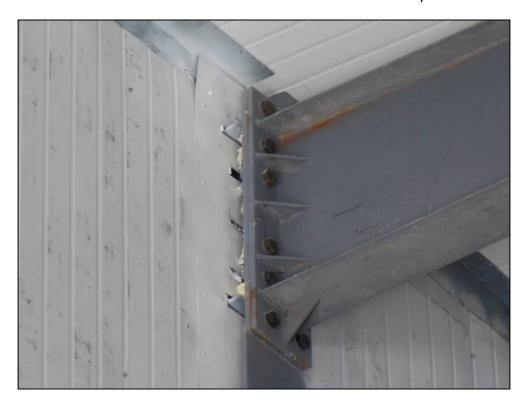
Кадр 25. Болтовое соединение в осях Б/3. Конструктивное решение узла крепления балки покрытия в осях Б-В к колоннам по оси Б. Локальное повреждение заводского окрасочного слоя с равномерной поверхностной коррозией стали (типичное повреждение).

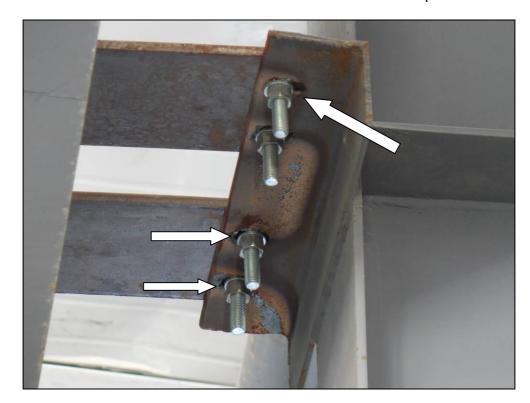
Кадр 27. Конструктивное решение узла крепления подкрановой балки к колонне по оси В. Отверстия под болты в уголке выполнены с помощью высокотемпературной резки. Размеры отверстий под болты существенно больше номинальных. Отсутствует (повреждена) антикоррозионная обработка деталей.

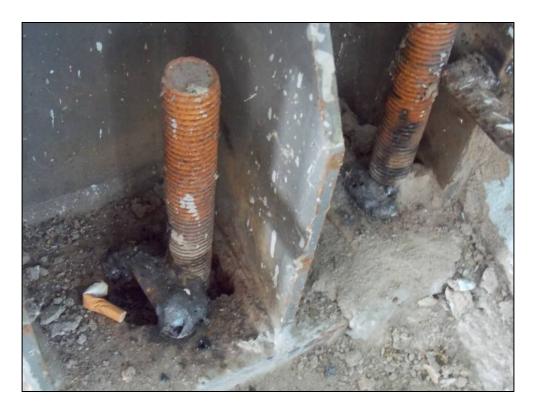
Кадр 28. Базы колонны фахверка в осях 1/Б-В (со стороны оси Б). Анкерные болты отсутствуют. Опорная плита базы колонны соединена с анкерами путём подварки стальных отрезков к анкерному болту. Равномерная поверхностная коррозия анкеров.

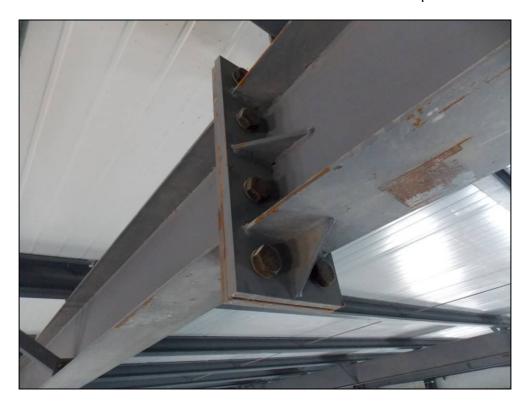
Кадр 29. Конструктивное решение узла монтажного узла соединения балок покрытия в осях Б-В. Типичные повреждения: Локальное повреждение заводского окрасочного слоя с равномерной поверхностной коррозией стали.

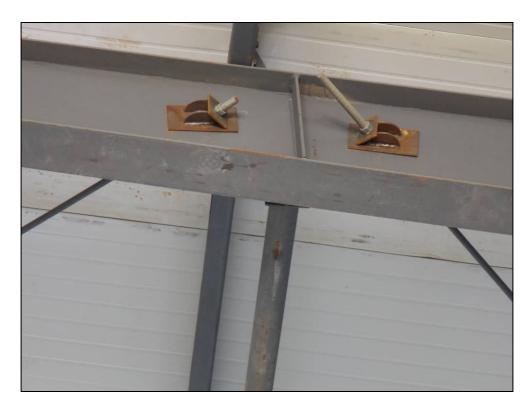
Кадр 30. Узел крепления стальных тяжей к балкам покрытия в осях Б-В. Отсутствует антикоррозионная обработка деталей крепления тяжа. Локальные повреждения заводского окрасочного слоя равномерной поверхностной коррозией на повреждённых участках.

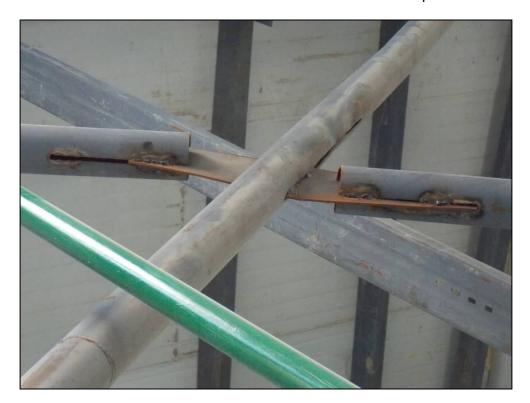
Кадр 31. Узел соединения раскосов вертикальной связи по колоннам в осях В/1-2. Оси ветвей связи (трубы) не соосны. Недостаточное количество сварных швов в соединении труб с фасонкой. Дефекты сварных швов. Равномерная поверхностная коррозия фасонки и швов. Локальные повреждения заводского окрасочного слоя труб.

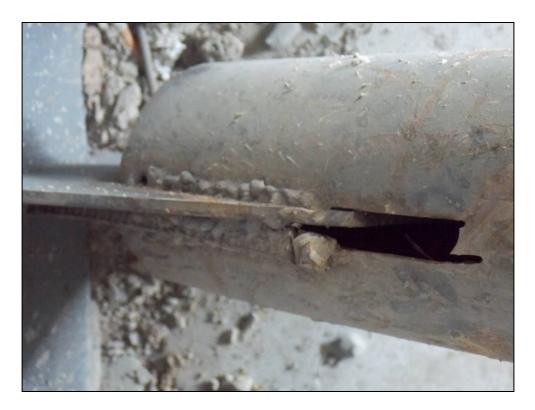
Кадр 32. Конструктивное решение узла крепления трубы вертикальной крестовой связи в осях В/1-2 к фасонке. Отсутствует часть сварных швов, соединяющих трубы ветвей с фасонками. Имеющиеся швы выполнены с низким качеством: неполномерность, непровар корня, поры, наплывы металла шва.

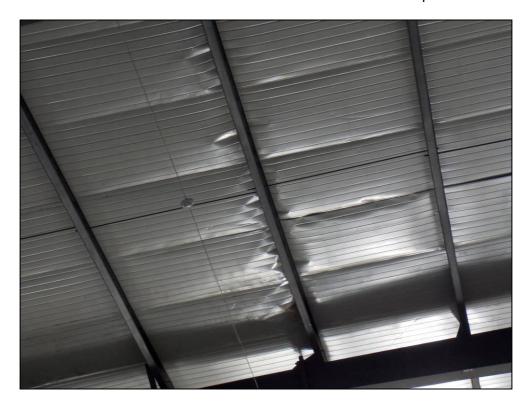
Признаки смещения несущих конструкций относительно опорных элементов не выявлены. При этом выявлены деформации сэндвич-панелей в осях Б-В в местах опирания их на прогоны покрытия. Указанные повреждения вызваны недостаточной площадью опирания панелей.

Кадр 33. Типичные повреждения кровельных сэндвич-панелей в осях Б-В: местные смятия стальных листов в зоне опирания на прогоны покрытия.

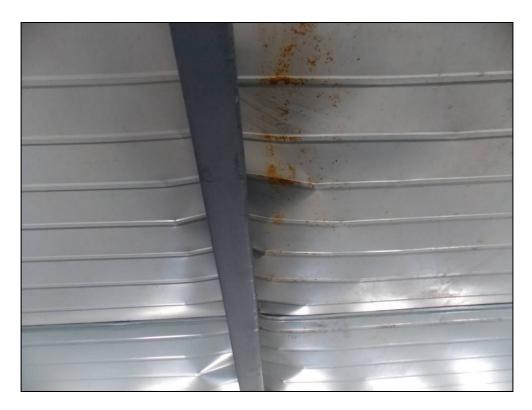
Кадр 34. Типичные повреждения кровельных сэндвич-панелей в осях Б-В: местные смятия стальных листов в зоне опирания на прогоны покрытия, повреждения окрасочного слоя с образованием коррозионных пятен.

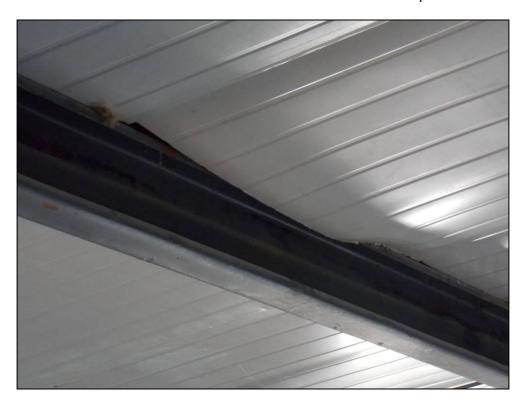
Кадр 35. Недостаточное опирание кровельных сэндвич-панелей на прогоны покрытия в осях Б-В с образованием деформаций стальных листов.

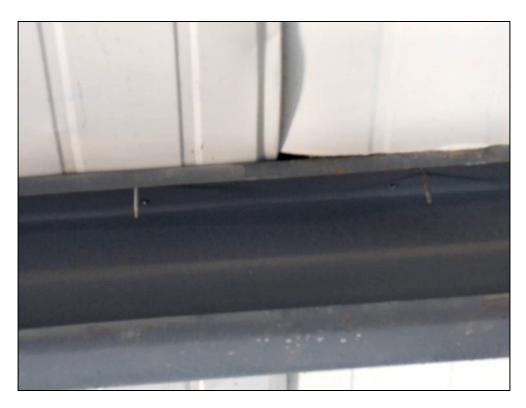
Кадр 36. Дефект стыка кровельных сэндвич-панелей на прогоны покрытия в осях Б-В с образованием щелей.

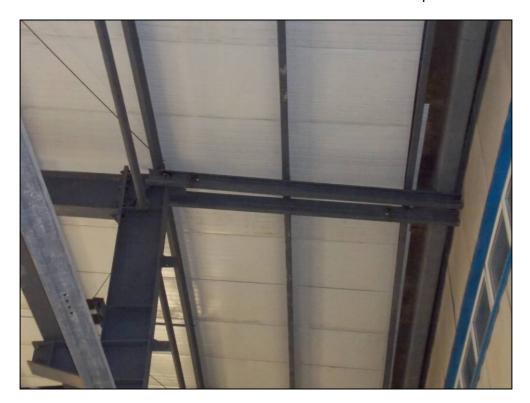
Кадр 37.Конструктивное решение несущих конструкций покрытия в осях В-Г использованием балок из тонкостенных С-образных профилей. Стальной жёлоб в ендове кровли (показан стрелкой) не утеплён.

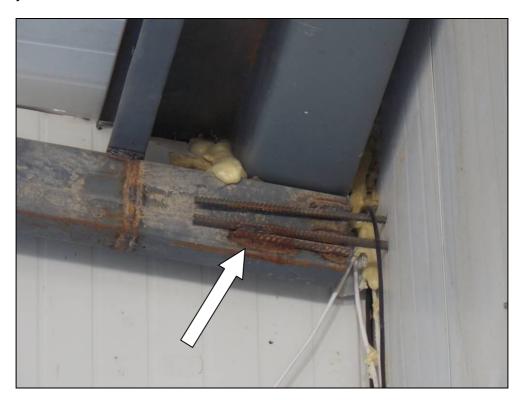
Наиболее существенные дефекты связей – это узел крепления балок покрытия в осях В-Г к колоннам по оси Г, выполненный с использованием стальных прутков ⊘14 мм, приваренных одним концом к стенке тонкостенной балки, вторым – к колонне по оси Г. Указанный дефект вызывает необходимость усиления узлов.

Кадр 38. Узел крепления балки покрытия в осях 1/В-Г к колонне в осях $\Gamma/1$. Крепление выполнено с использованием стальных прутков $\varnothing 14$ мм, приваренных одним концом к стенке тонкостенной балки, вторым – к колонне по оси Γ (на фото колонна скрыта за стеновыми сэндвичпанелями). Сварные швы имеют многочисленные дефекты: сквозные прожоги стенок балок, поры, наплывы металла швов, коррозионные повреждения.

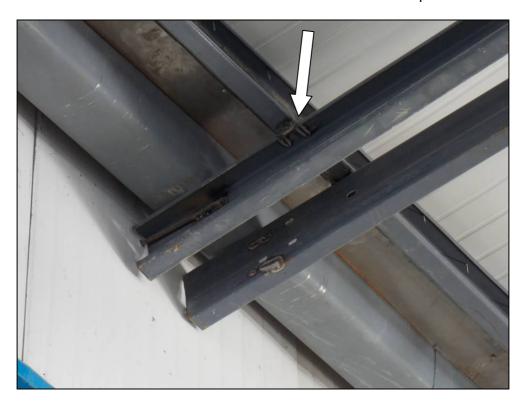
Кадр 39. Узел крепления балки покрытия в осях 1/В-Г к колонне в осях $\Gamma/1$. Крепление выполнено с использованием стальных прутков $\varnothing 14$. Прогон (показан стрелкой) покрытия приварен к балкам.

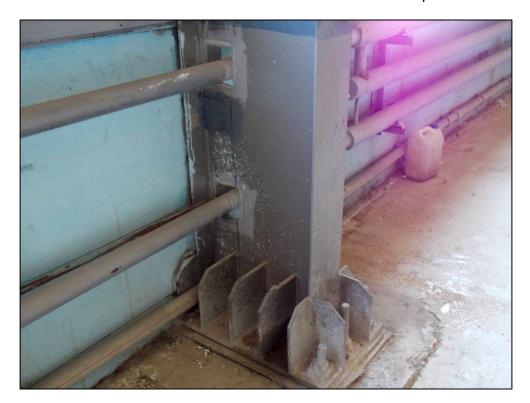
Кадр 41. Конструктивное решение базы колонны в осях 3/Д. В стенке двутавра колонны выполнены три отверстия для пропуска труб отопления. Повреждения типичны для колонн в осях Д/2-6.

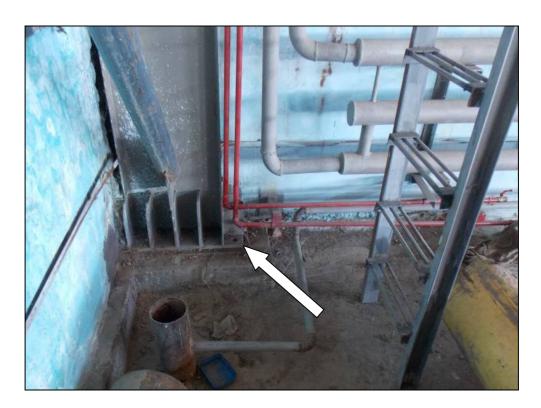
Кадр 42. База колонны в осях 1/Г. Отсутствует один анкерный болт.

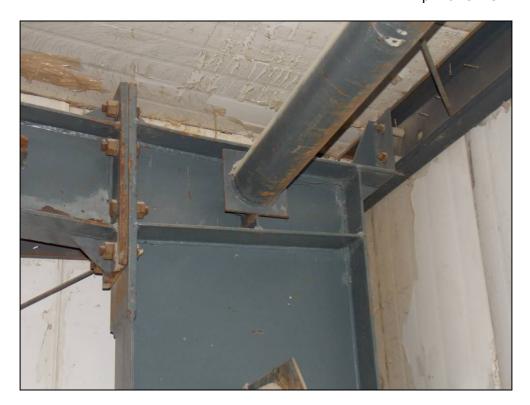
Кадр 45. Конструктивное решение узла сопряжения балки покрытия по оси 1 в осях Г-Д с колонной по оси Д. Локальные повреждения заводского окрасочного слоя с образованием поверхностной коррозии на повреждённых участках.

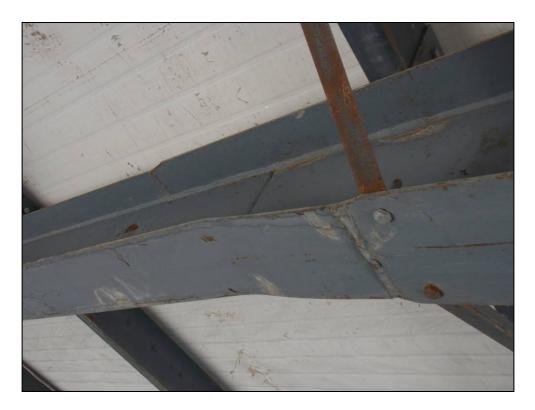
Кадр 46. Конструктивное решение балки покрытия в осях Г-Д в месте изменения сечения балки. Узел болтового соединения подкоса прогона покрытия к нижней полке стропильной балки. Типичное повреждение: поверхностная коррозия пятнами стальных деталей.

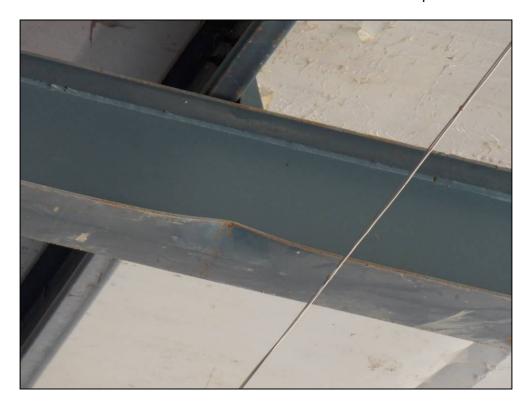
Кадр 47. Балка покрытия в осях 3/Г-Д. Нижняя полка балки имеет местное смятие со стрелой изгиба 42 мм и длиной смятого участка 180 мм.

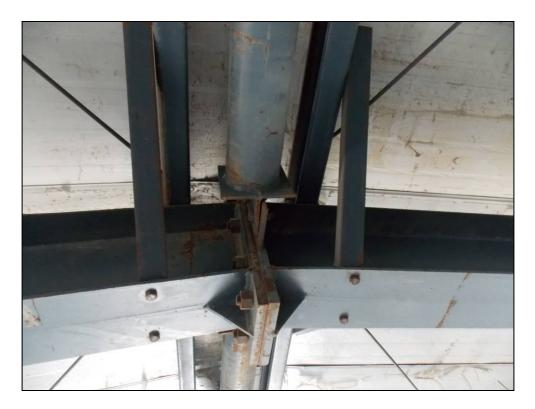
Кадр 48. Конструктивное решение конькового узла балок покрытия в осях 6/Г-Д. Локальные повреждения лакокрасочного слоя с образованием поверхностной коррозии на повреждённых участках (типичное повреждение).

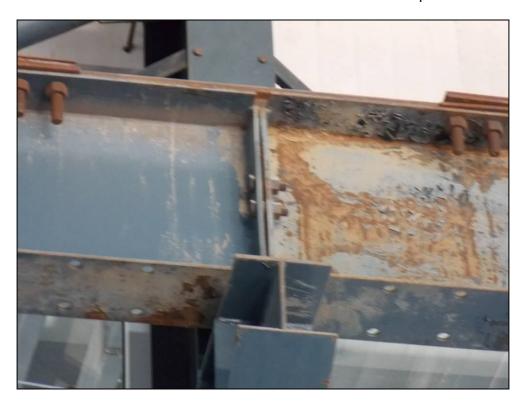
Кадр 49. Локальное разрушение окрасочного слоя подкрановых балок в осях Г/6 с образованием равномерной поверхностной коррозией.

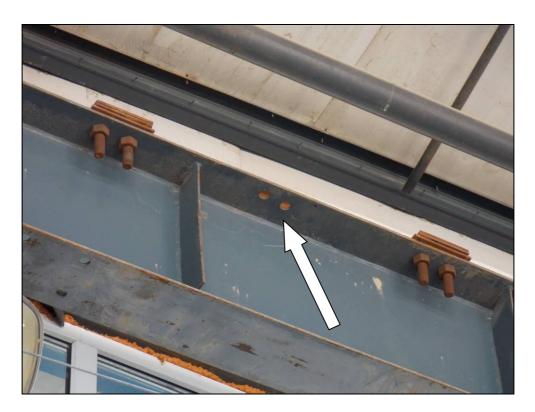
Кадр 50. Подкрановая балка в осях Г/4 в помещении в осях Г-Д. Отсутствуют детали крепления рельса к верхнему поясу балки. Локальное разрушение окрасочного слоя подкрановых балок с образованием равномерной поверхностной коррозией. Коррозия деталей крепления рельса.

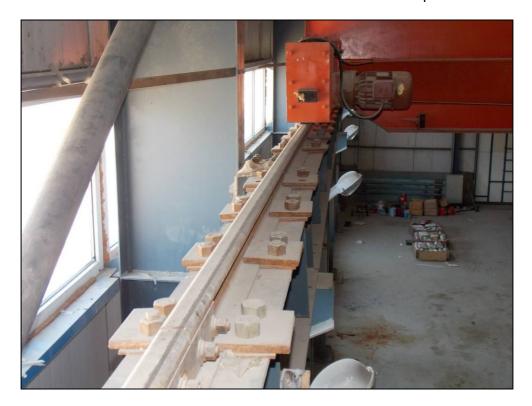
Кадр 51. Вид рельса в осях Д/1-2. Равномерная поверхностная коррозия деталей крепления рельса к подкрановой балке.

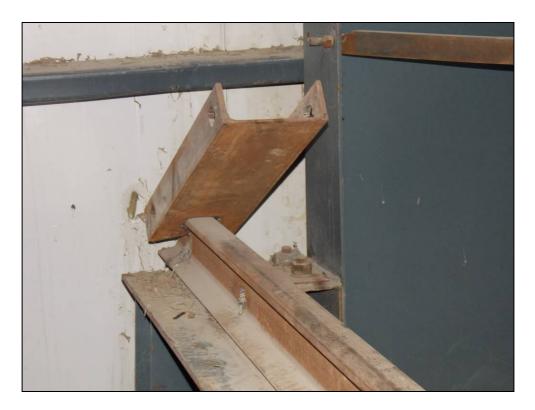
Кадр 52. Конструкция тупикового упора крана по осям Г и Д не имеет достаточной жёсткости. Упор также выполняет роль привода концевого выключателя крана. Выключатель, расположенный на кране, имеет следы механического повреждения. Равномерная поверхностная коррозия деталей.

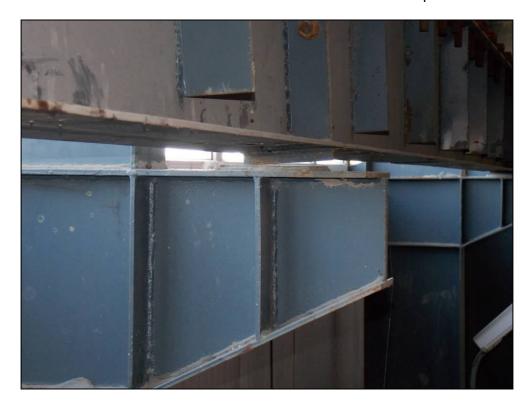
Кадр 53. Нижний пояс подкрановых балок по оси Д не соединён с консолью колонны. Между консолью и балкой имеется воздушный зазор.

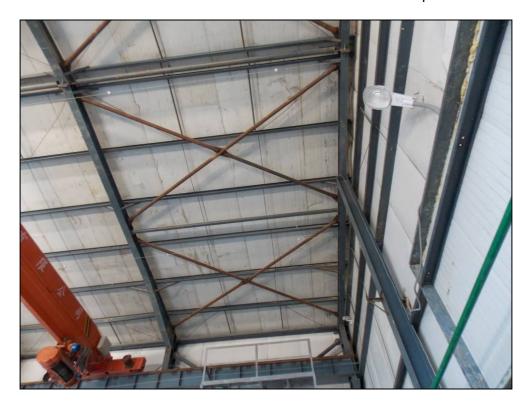
Кадр 57. Конструктивное решение горизонтальных связей по покрытию в осях Г-Д. Равномерная поверхностная коррозия связей.

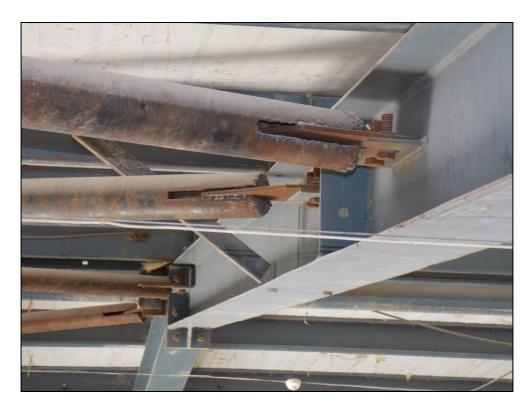
Кадр 58. Конструктивное решение узлов крепления горизонтальных связей по покрытию к балкам в осях Г-Д. Равномерная поверхностная коррозия связей. Недостаточное количество сварных швов в соединении труб с фасонкой. Многочисленные дефекты сварных швов. Равномерная поверхностная коррозия деталей.

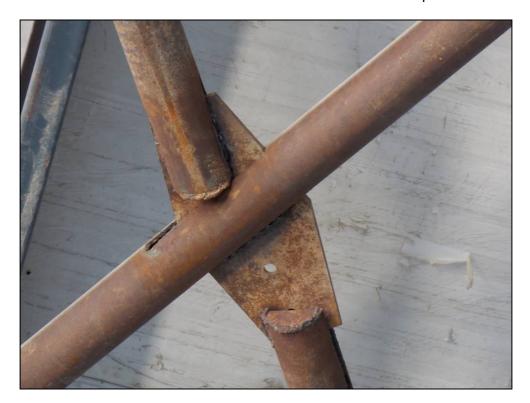
Кадр 59. Конструктивное решение узлов крепления раскосов горизонтальных связей к фасонке в осях Г-Д. Несоосность раскосов. Недостаточное количество сварных швов в соединении труб с фасонкой. Многочисленные дефекты сварных швов. Равномерная поверхностная коррозия деталей.

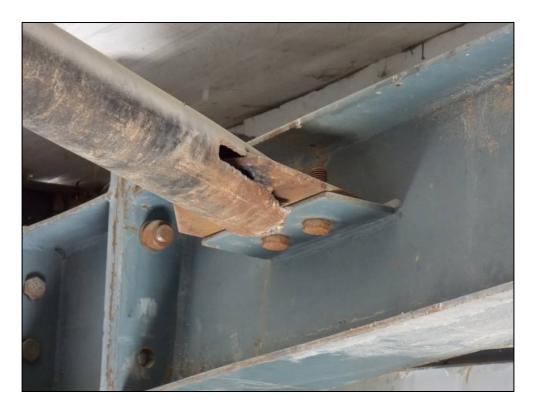
Кадр 60. Конструктивное решение узлов крепления горизонтальных связей по покрытию к балкам в осях Г-Д. Равномерная поверхностная коррозия связей. Недостаточное количество сварных швов в соединении труб с фасонкой. Многочисленные дефекты сварных швов. Равномерная поверхностная коррозия деталей в узле.

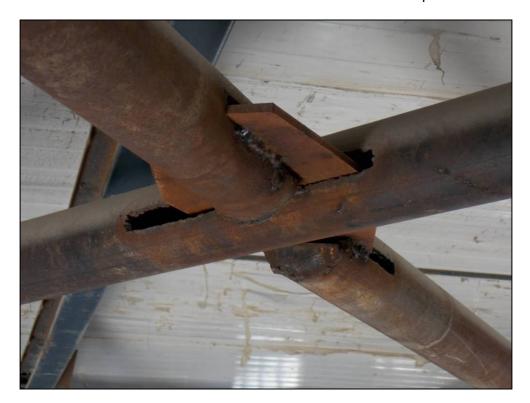
Кадр 61. Конструктивное решение узлов крепления раскосов горизонтальных связей к фасонке в осях Г-Д. Несоосность раскосов. Недостаточное количество сварных швов в соединении труб с фасонкой. Многочисленные дефекты сварных швов. Равномерная поверхностная коррозия деталей.

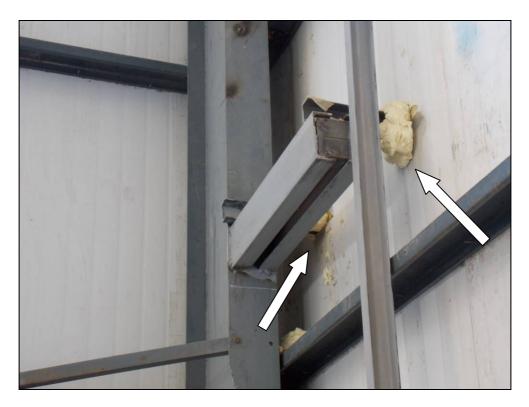
Кадр 62. Конструктивное решение узлов опирания наружной лестницы в осях Д/7 на колонны с образованием мостиков холода.

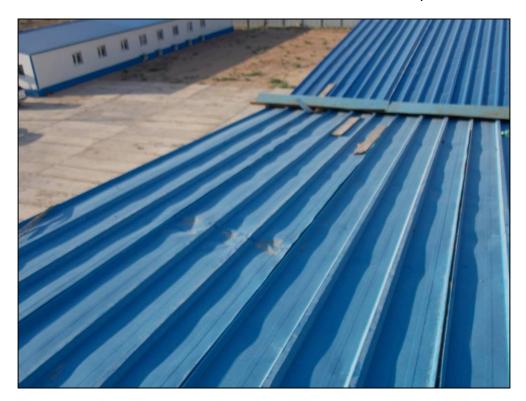
Кадр 65. Механические повреждения профилированного настила кровельных Строительный мусор на поверхности кровли.

- 18.1 Ремонт повреждений верхнего слоя кровельных сэндвич-панелей. Рекомендуемая схема ремонта укладка дополнительного слоя профилированного настила на повреждённые панели.

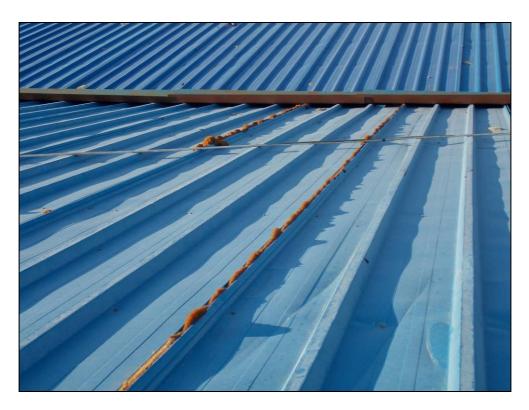
Кадр 66. Механические повреждения металлического профилированного настила кровельных сэндвич-панелей. Стыки между панелями герметизированы пенополиуретановой монтажной пеной.

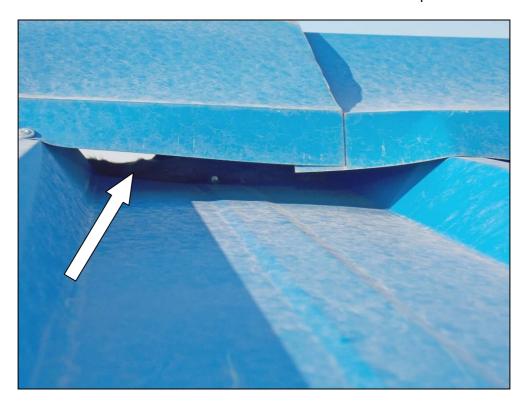
Кадр 67. Отсутствует коньковый кровельный профилированный уплотнитель (по оси Б и в осях $\Gamma/Д$).

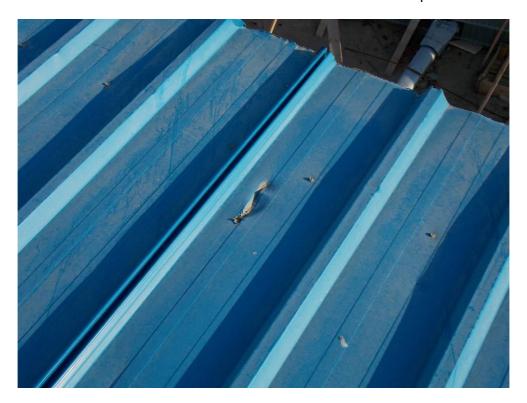
Кадр 69. Механическое повреждение кровельных сэндвич-панелей в осях Д/1-2 с образованием сквозного отверстия.

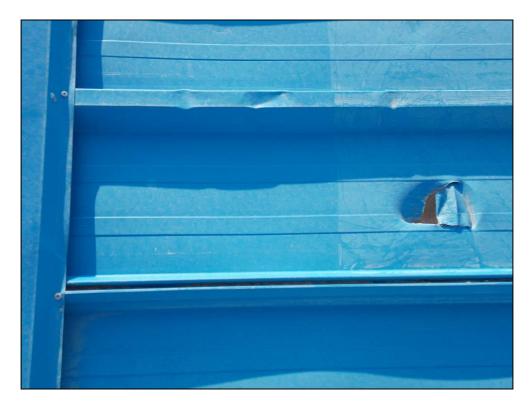
Кадр 70. Механическое повреждение кровельных сэндвич-панелей в осях 6/5-7 с образованием сквозного отверстия

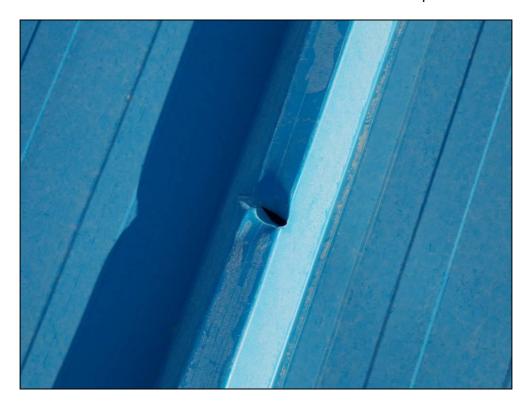
Кадр 71. Механическое повреждение кровельных сэндвич-панелей с образованием сквозного отверстия. Типичное повреждение.

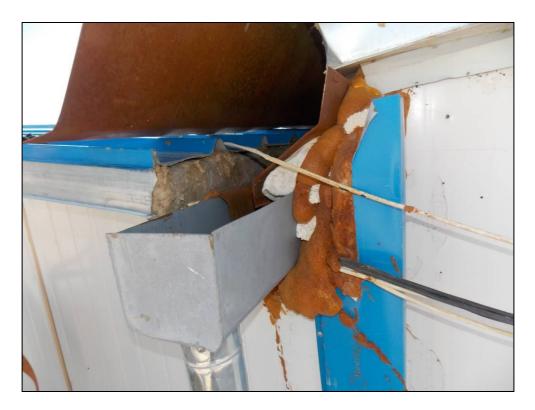
Кадр 72. Конструктивное решение соединения водосборного жёлоба по оси Г с водосточной трубой. Деструкция пенополиуретановой монтажной пены.

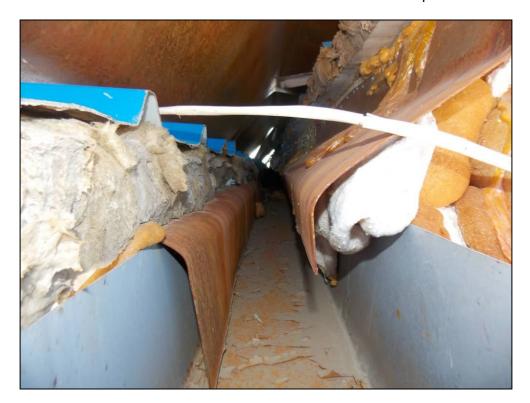
Кадр 73. Конструктивное решение водосборного жёлоба в ендове по оси Г. Отсутствует уклон жёлоба. Отсутствует гидроизоляция утеплителя в торцах сэндвич-панелей. Равномерная поверхностная коррозия отливов.

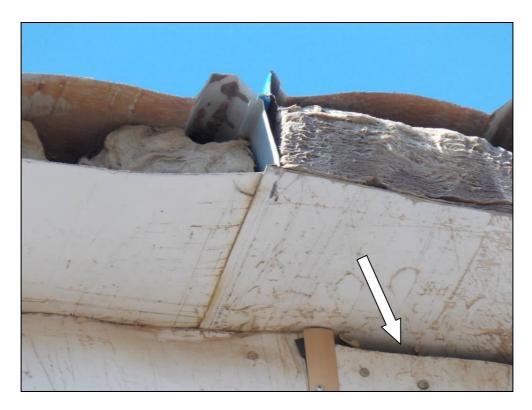
Кадр 74. Отсутствует гидроизоляция утеплителя в торцах сэндвичпанелей на свесах кровли. Неплотное примыкание (показано стрелкой) кровельных панелей к верхнему обрезу наружных стен. Типичные дефекты.

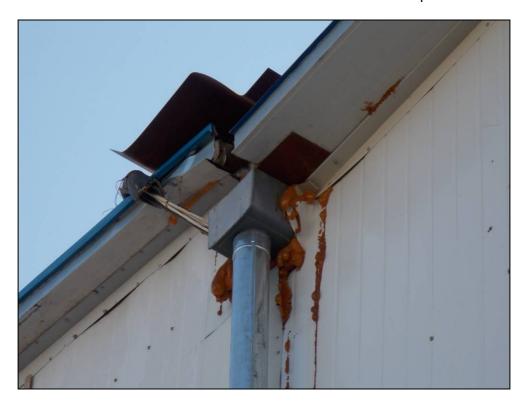
Кадр 75. Конструктивное решение соединения водосборного жёлоба по оси Г с водосточной трубой. Деструкция пенополиуретановой монтажной пены.

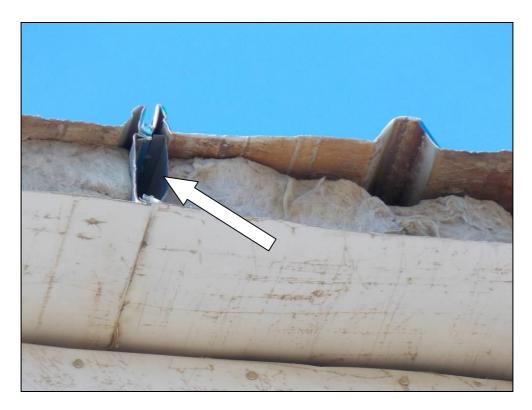
Кадр 76. Отсутствует гидроизоляция утеплителя в торцах сэндвичпанелей на свесах кровли. Отсутствует утепление продольных стыков панелей (показано стрелкой). Неплотное примыкание кровельных панелей к верхнему обрезу наружных стен. Типичные дефекты.

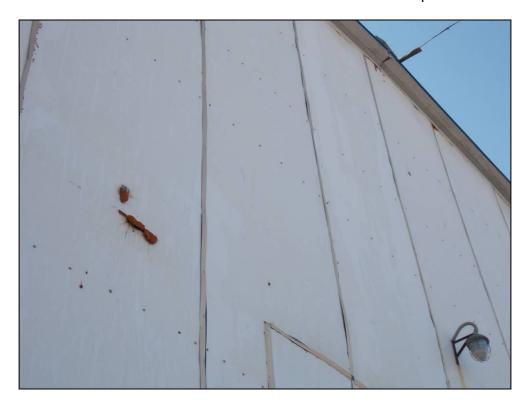
Кадр 77. Неплотные стыки стеновых сэндвич-панелей. Стыки закрыты металлическими накладками на саморезах. Типичные дефекты. Сквозные отверстия в стенах заполнены пенополиуретановой монтажной пеной.

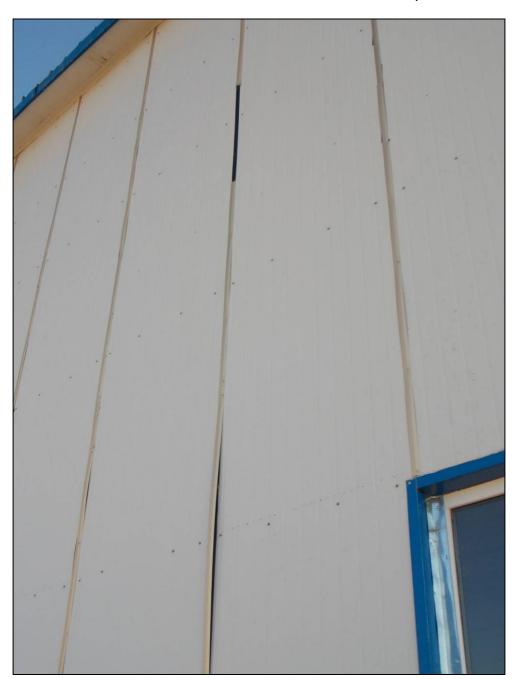
Кадр 78. Неплотные стыки стеновых сэндвич-панелей. Стыки закрыты металлическими накладками на саморезах. Типичные дефекты.

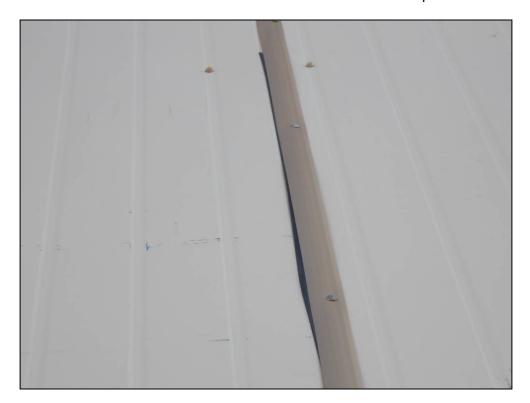
Кадр 79. Неплотные стыки стеновых сэндвич-панелей. Стыки закрыты металлическими накладками на саморезах. Типичные дефекты.

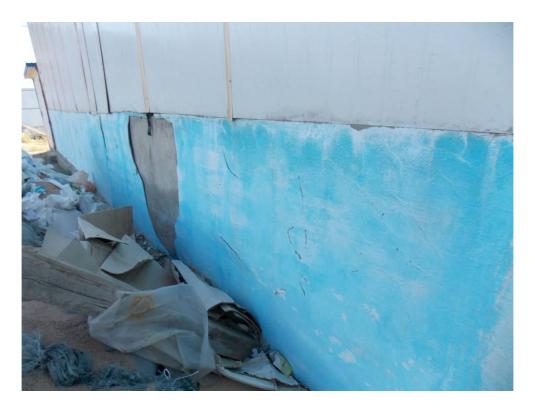
Кадр 80. Отслоение и выкрошивание штукатурного слоя цоколя в осях $1/\Gamma$ -Д.

- 18.22 Антикоррозионная обработка стальных элементов: колонн, балок покрытия, подкрановых балок, связей, прогонов.
- 18.23 Устройство бетонной отмостки по оси Г и оси 1.
- 18.24 Ремонт штукатурного слоя цокольной части стен.
- 19 Перечень, состав рекомендуемые решения, а также конструктивные решения по усилению конструкций уточнить проектом.
- 20 Согласно п. 4.3 [2] не позднее двух лет после ввода здания в эксплуатацию рекомендуется провести повторное техническое обследование технического состояния здания.
- 21 Заказчику необходимо осуществлять техническую эксплуатацию объекта в соответствии с требованиями системы планово-предупредительных ремонтов. В рамках мероприятий надзора при текущих осмотрах проводить контроль за состоянием несущих и ограждающих конструкций здания. По результатам наблюдений необходимо уточнять их состояние и планирование ремонтных мероприятий.

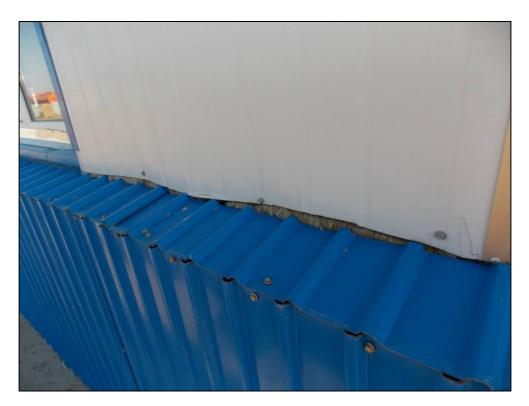
Кадр 82. Узел сопряжения стеновой сэндвич-панели с цоколем. Неплотное примыкание элементов с образованием щелей и оголением утеплителя в панелях. Типичный дефект.

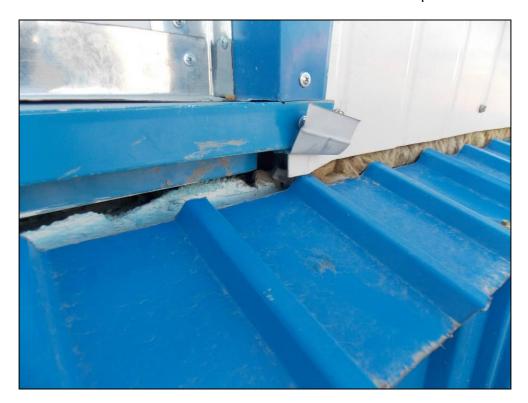
Кадр 83. Узел сопряжения стеновой сэндвич-панели с цоколем. Неплотное примыкание элементов с образованием щелей и оголением утеплителя в панелях. Типичный дефект.

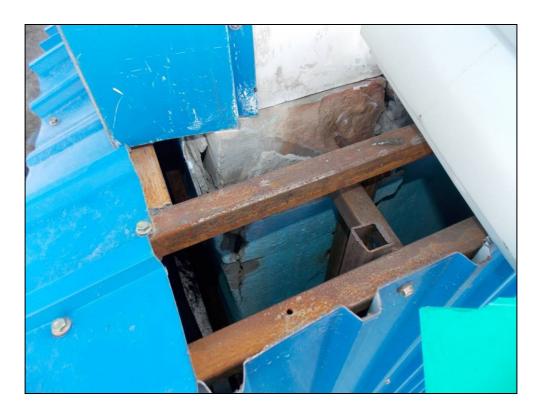
Кадр 84. Конструкция металлического каркаса облицовки цоколя. Антикоррозионная обработка отсутствует.

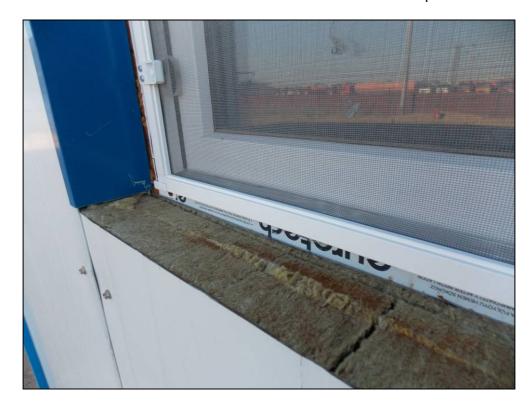
Кадр 85. Фрагмент подоконного участка стены пристройки по оси 1. Отсутствует подоконный отлив и отделка откоса сэндвич-панели над указанным проёмом.

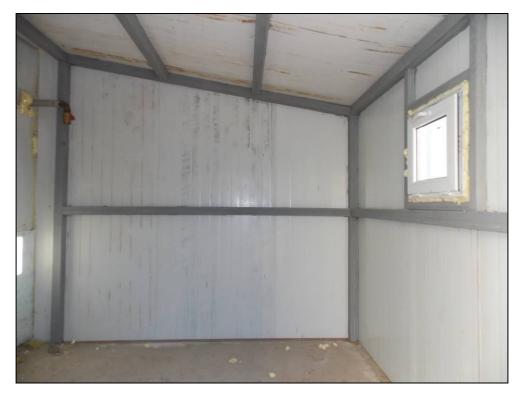
Кадр 90. Общий вид помещения пристройки в осях 1/Г-Д. Коррозионные повреждения пятнами кровельных сэндвич-панелей.

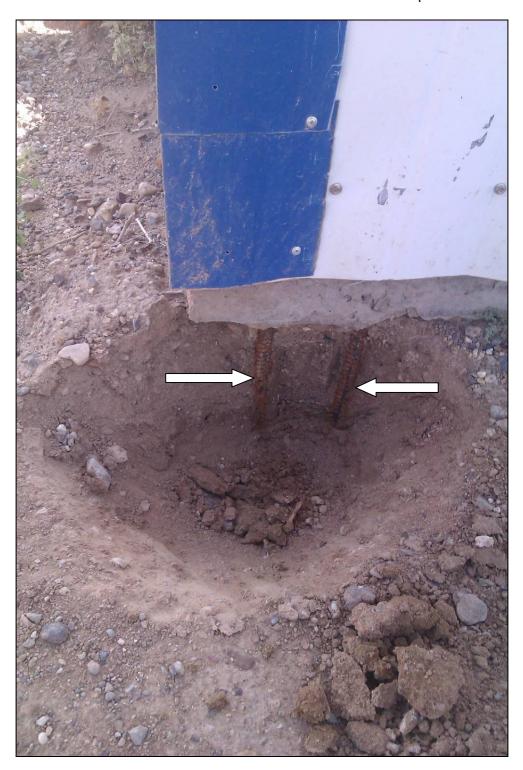
Кадр 91. Фундамент пристройки в осях 1/Г-Д. Фундамент представлен монолитной железобетонной плитой толщиной 100 мм. Из углов монолитной плиты выпущены вертикальные арматурные стержни (обозначены стрелкой), заглублённые в грунт основания.
