ООО "НПЦ "СТРОЙДИАГНОСТИКА"

УДК 69+691.32 (083.74) Договор № 949/14 Арх. № 949-1/14	« УТВЕРЖДАЮ» Директор ООО «НПЦ «Стройдиагностика», Патраков А.Н. «» 2014 г. М.П.
ПО РЕМОНТУ УЭЦН И ХОЛОДНОГО	СТРОИТЕЛЬНЫХ КОНСТРУКЦИЙ ЦЕХА СКЛАДА, НАХОДЯЩЕГОСЯ ПО АДРЕСУ: Г. КЫЗЫЛОРДА, М/Р КУМКОЛЬ
	СКИЙ ОТЧЕТ НИЯ СТРОИТЕЛЬНЫХ КОНСТРУКЦИЙ
) М 1 обрен на техническом совете
	Стройдиагностика»

Объектом обследования являются несущие и ограждающие конструкции здания цеха по ремонту УЭЦН и холодного склада, находящегося по адресу: республика Казахстан, г. Кызылорда, м/р Кумколь

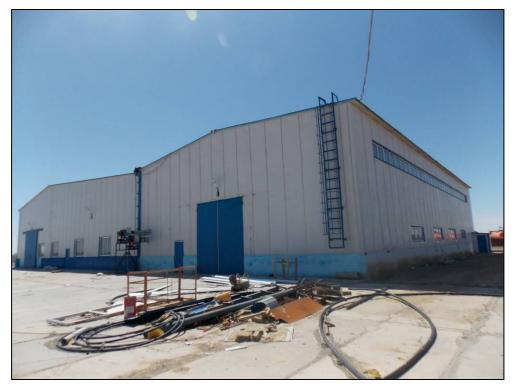
Рис. 1. Общий вид здания со стороны фасада А-Д.

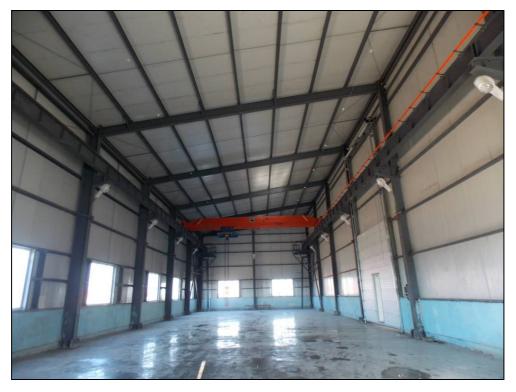
Рис. 2. Помещение холодного склада в осях А-Б.

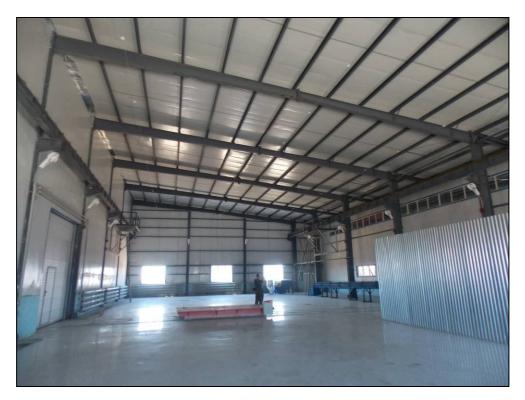
Рис. 3. Помещение в осях Б-Г.

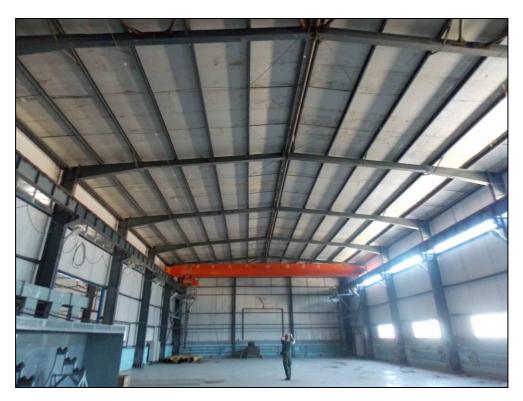
Рис. 4. Помещение в осях Г-Д.

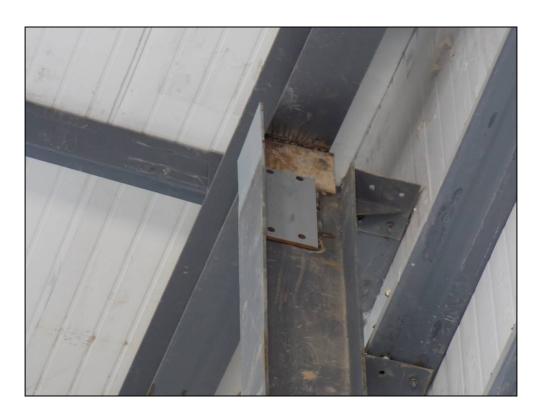
Кадр 14. Узел крепления оголовка колонны фахверка в осях 7/А-Б. Колонна не имеет надёжного соединения с нижней полкой балки покрытия.

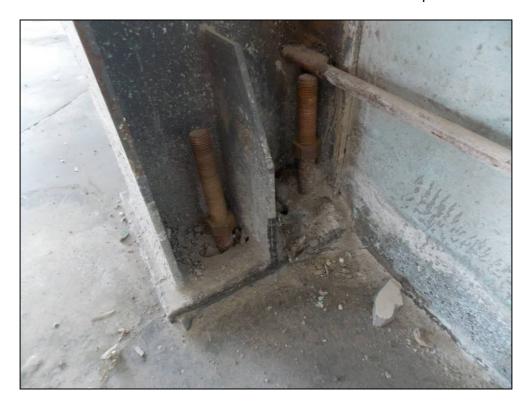
Кадр 15. Опорный узел колонны фахверка в осях 1/А-Б. Гайки на анкерных болтах не затянуты. В стальной плите базы колонны расширены отверстия под анкерные болты.

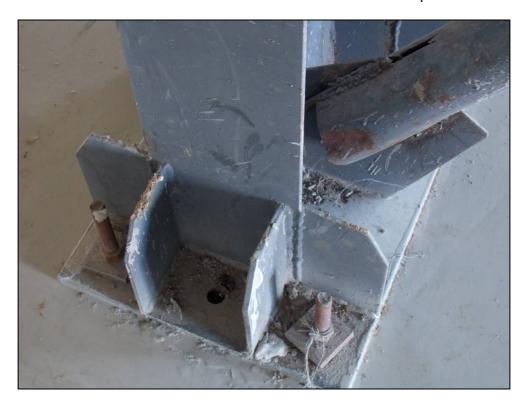
Кадр 23. Конструктивное решение базы колонны и узла крепления вертикальной крестовой связи в осях В/2. Отсутствует анкерный болт. Отсутствует часть сварных швов, соединяющих трубы ветвей с фасонками. Имеющиеся швы выполнены с низким качеством: неполномерность, непровар корня, поры, наплывы.

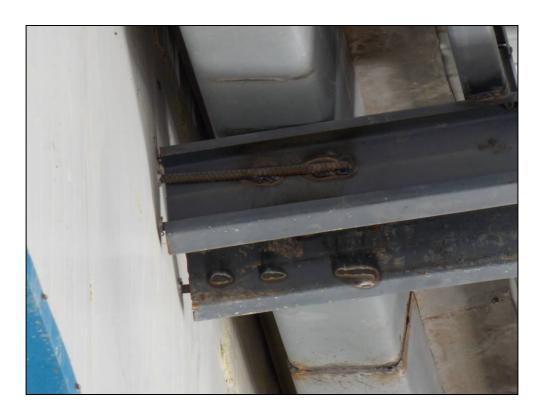
Кадр 39. Узел крепления балки покрытия в осях 1/В-Г к колонне в осях $\Gamma/1$. Крепление выполнено с использованием стальных прутков $\varnothing 14$. Прогон (показан стрелкой) покрытия приварен к балкам.

Кадр 40. Узел с кадра 39 крупным планом.

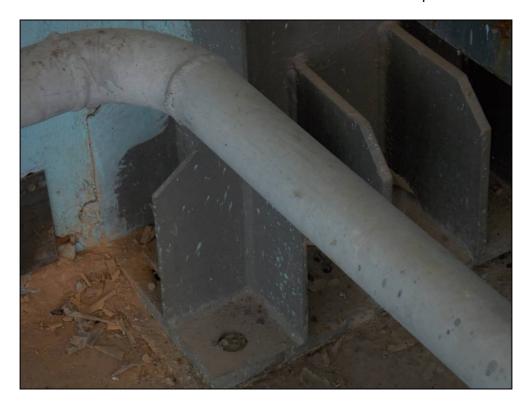
Кадр 43. База колонны в осях 1/Д. Отсутствует один анкерный болт.

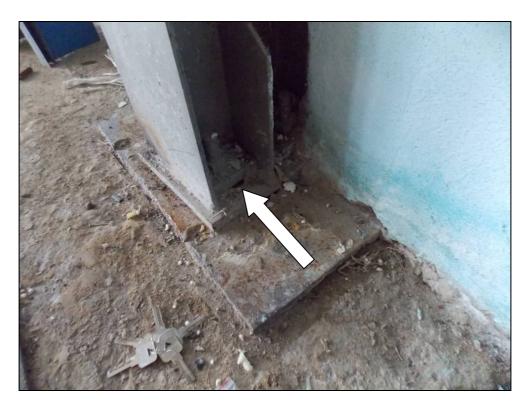
Кадр 44. База колонны фахверка в осях7/Г-Д. Диаметр отверстий под фундаментные болты базы существенно больше номинального.

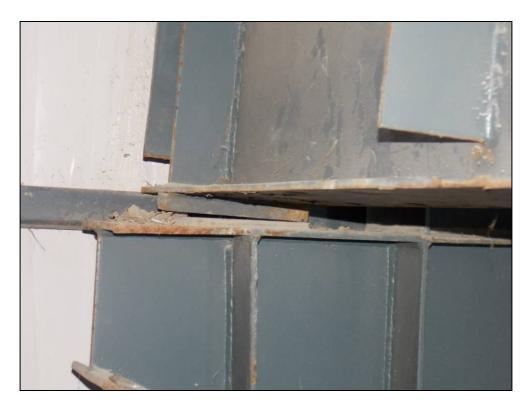
Кадр 54. Нижний пояс подкрановых балок по оси Д не соединён с консолью колонны. Между консолью и балкой имеется воздушный зазор.

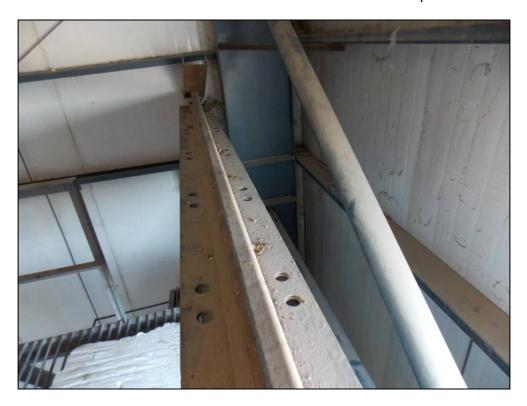
Кадр 55. Вид рельса в осях Д/1-2. Отсутствуют детали крепления рельса к подкрановой балке.

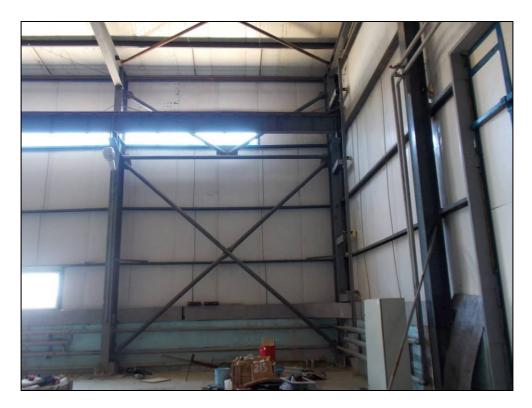
Кадр 56. Типовое конструктивное решение вертикальных связей по колоннам в осях Д/6-7.

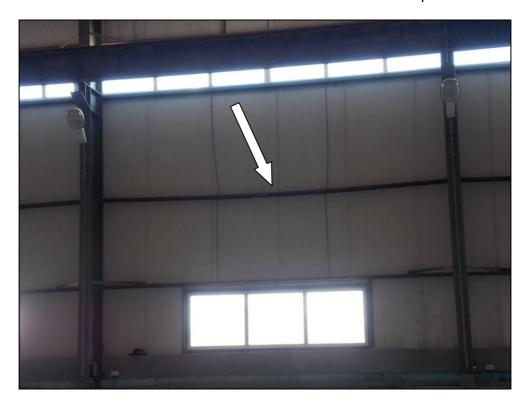
Кадр 63. Прогиб стенового прогона в осях Д/4-5.

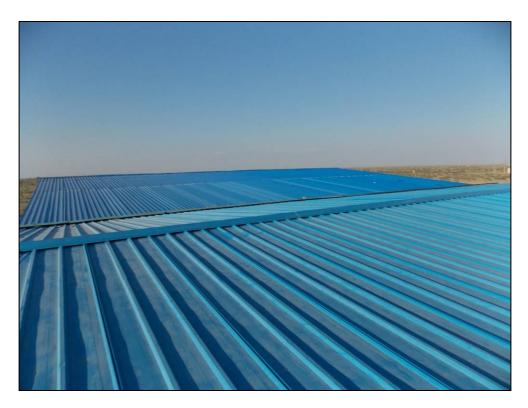
Кадр 64. Общий вид крыши здания. Отсутствует ограждение по периметру крыши. Отсутствуют выходы системы вентиляции.

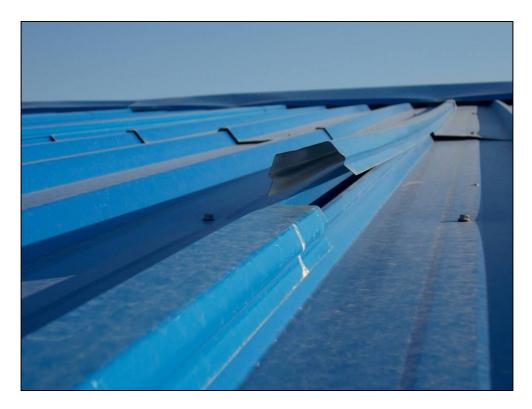
Кадр 68. Отсутствует закрепление нащельников кровли в осях А-Б.

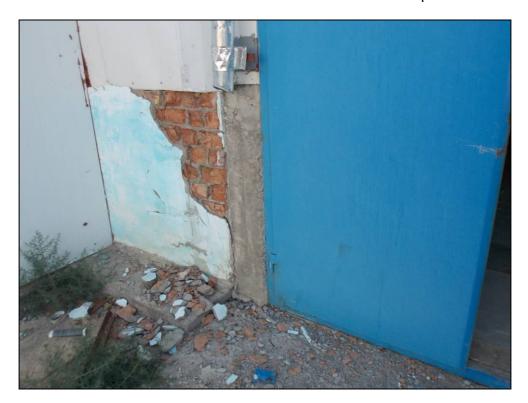
Кадр 81. Отслоение и выкрошивание штукатурного слоя цоколя в осях 1/Б-В с оголением кирпичной кладки.

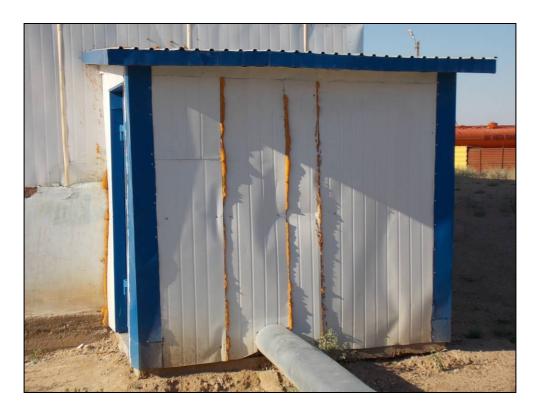
Кадр 86. Стена пристройки в осях Д/1-2 Вертикальные стыки в стеновых сэндвич-панелях герметизированы с помощью монтажной пены.

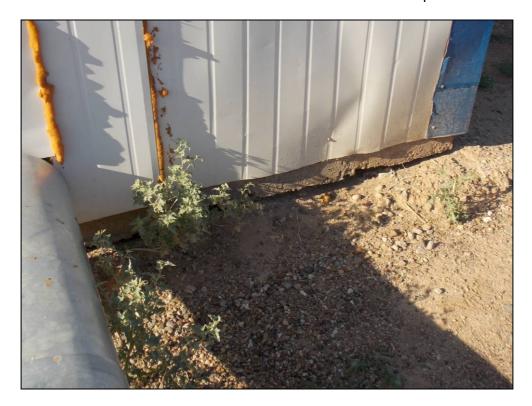
Кадр 87. Фундамент пристройки в осях Д/1-2 представлен монолитной железобетонной плитой. Плита не имеет заглубления.

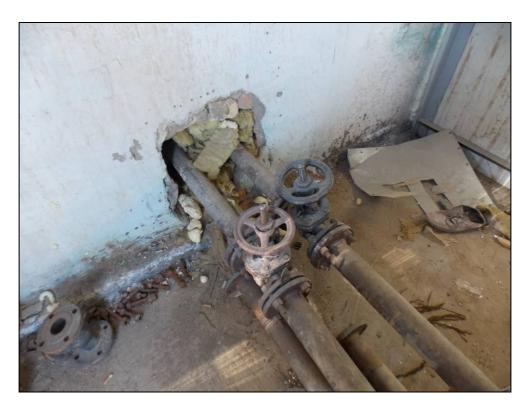
Кадр 88. Неоформленный проём в кирпичном цоколе стены в осях Д/1-2.

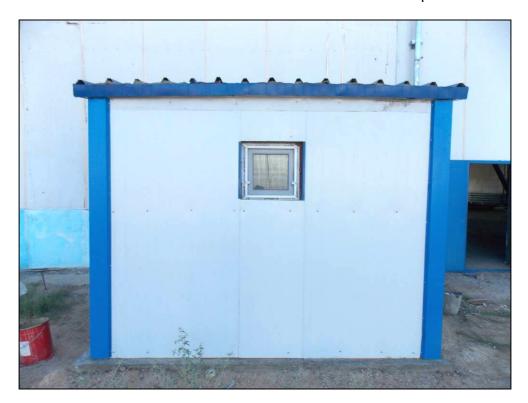
Кадр 89. Общий вид пристройки в осях 1/Г-Д.

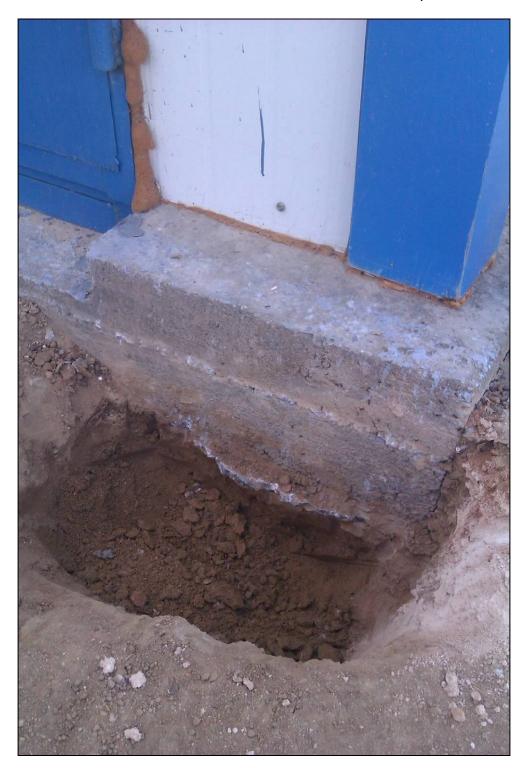
Кадр 92. Конструкция монолитного железобетонного фундамента мелкого заложения пристройки в осях 1/Г-Д.

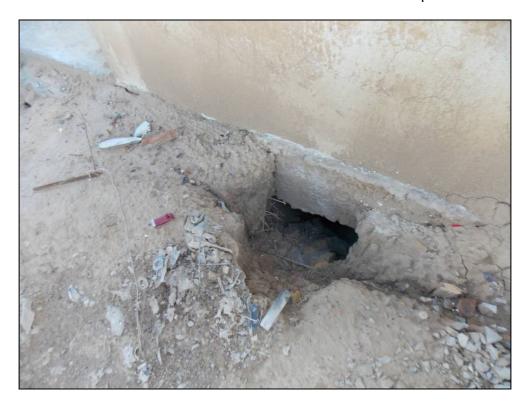
Кадр 93. Подбетонка под цокольную часть стены по оси Д

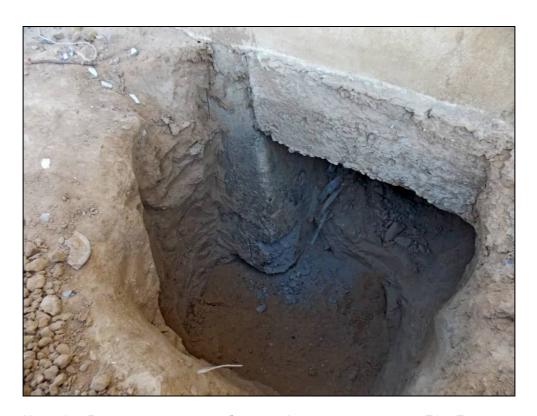
Кадр 94. Вид вскрытого столбчатого фундамента в осях Д/7. Боковые поверхности обмазаны битумной мастикой.

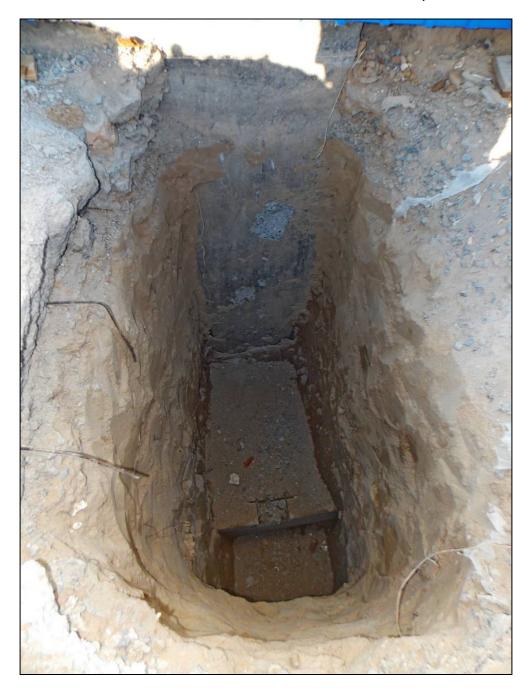
Кадр 95. Вид вскрытого столбчатого фундамента в осях В/1. Боковые поверхности имеют битумную обмазку.

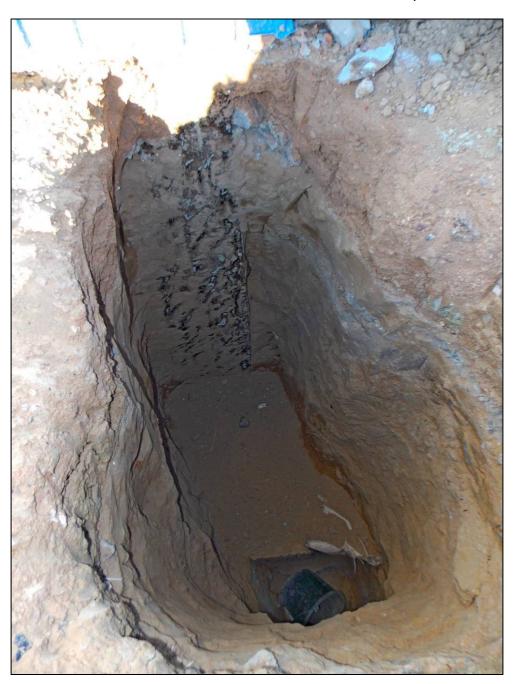
Кадр 97. Вид вскрытого столбчатого фундамента в осях А/1. Боковые поверхности имеют битумную обмазку.
